АКТ

осмотра объекта культурного наследия регионального значения (за исключением отдельных объектов культурного наследия, перечень которых устанавливается Правительством Российской Федерации), регионального и местного (муниципального) значения (далее – объект культурного наследия), составляемый в целях признания объекта культурного наследия, не являющегося многоквартирным жилым домом, находящимся в неудовлетворительном состоянии

Главным управлением охраны объектов культурного наследия Вологодской области 06 июня 2025 года проведен осмотр объекта культурного наследия регионального значения «Здание Вологодского педагогического университета, первого высшего учебного заведения на Европейском Севере, где преподавали заслуженный врач РСФСР, профессор Лебедев Василий Вячеславович (1893-1969 гг.); доктор биологических наук, профессор Чулков Николай Александрович (1881-1956 гг.); доктор философских наук, профессор, Шишкин Александр Федорович (1902-1974 гг.)», XIX в., расположенного по адресу: Вологодская область, г. Вологда, ул. С. Орлова, 6.

## Фотофиксация

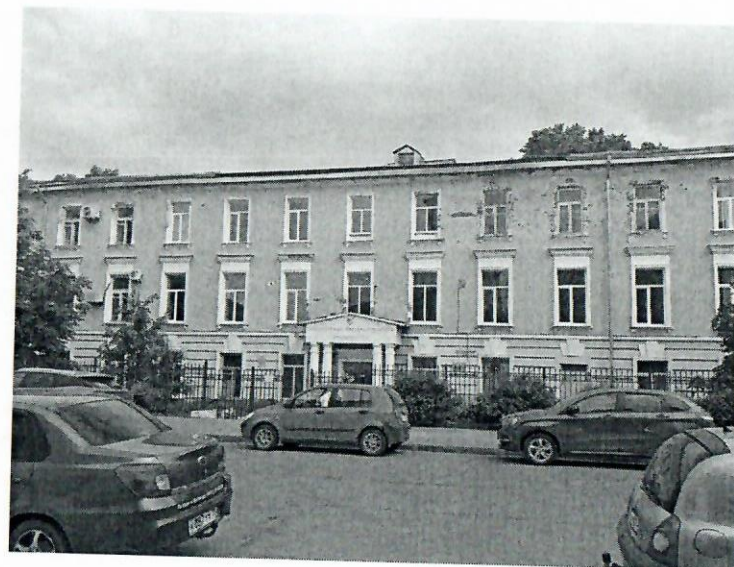
3. Состояние стен: кирпичные, оштукатурены и покрашены. Зафиксировано шелушение красочного слоя, утраты штукатурного слоя, разрушения кирпичной кладки, трещины, следы намокания и биопоражения, отмечены следы актов вандализма. На стенах здания закреплены внешние блоки кондиционеров. Состояние стен – неудовлетворительное.

Фото 4. Фрагмент южного фасада. Блоки кондиционеров.

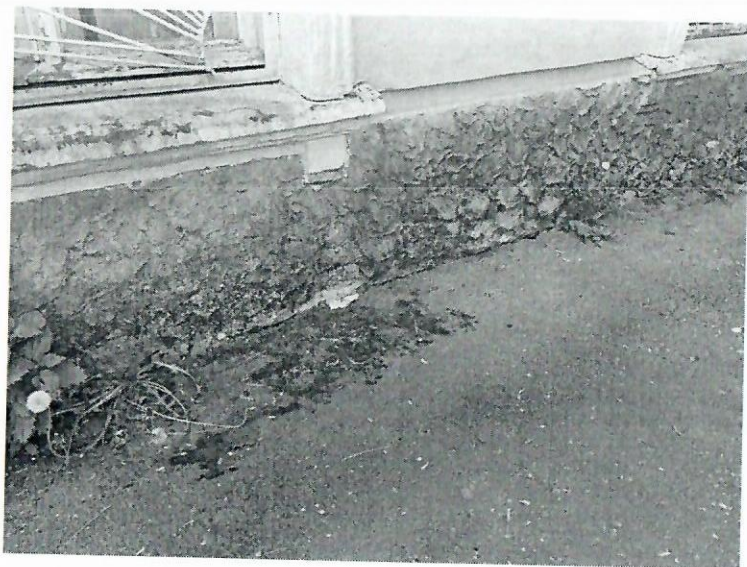
2. Состояние фундамента, цоколей, отмосток: фундаменты напрямую не обследованы. на восточном фасаде кирпичный цоколь выделен уступом, оштукатурен и облицован плиткой. Зафиксированы следы намокания, трещины, разрушения кирпичной кладки, утрата штукатурного слоя. На остальных фасадах цоколь выявить не удалось. На нижней части стен зафиксированы следы намокания, биопоражения, утрата штукатурного слоя, разрушения кирпичной кладки, выпадение целых кирпичей, выветривание раствора из швов кладки, трещины, зарастание мхом. К северному фасаду примыкает асфальтовый тротуар.

Фото 10. Состояние цокольной части.

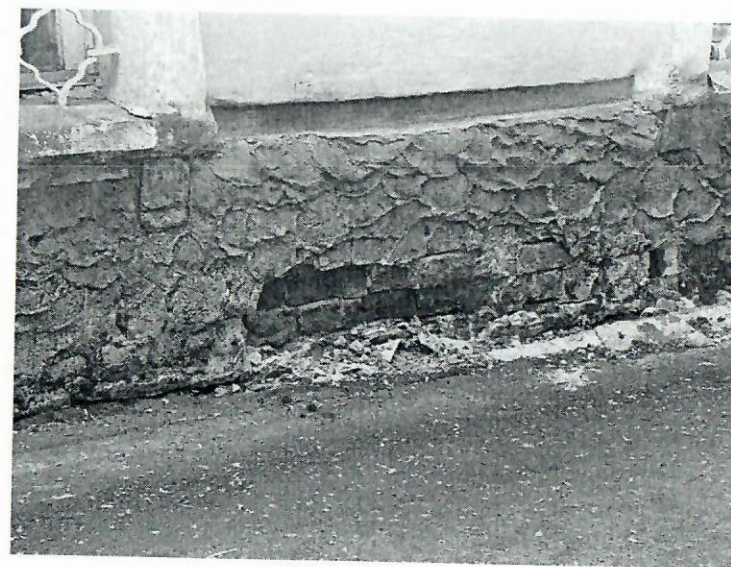
Фото 12. Состояние цокольной части.

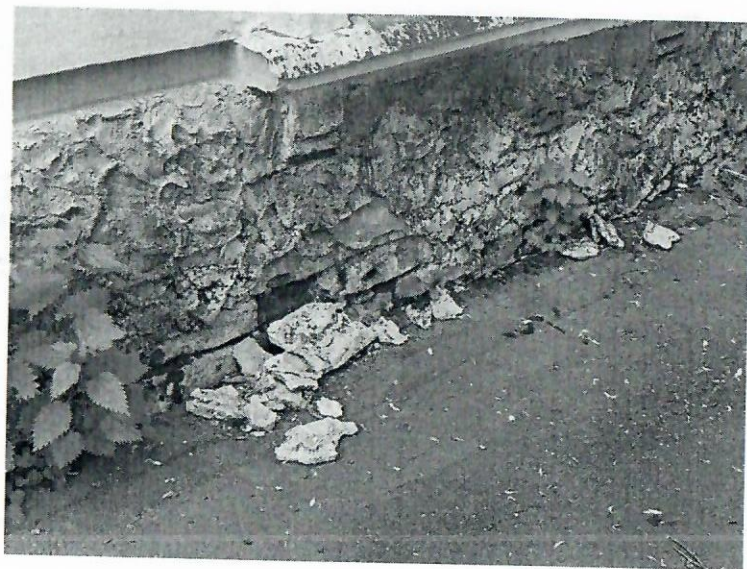
Фото 11. Состояние цокольной части.

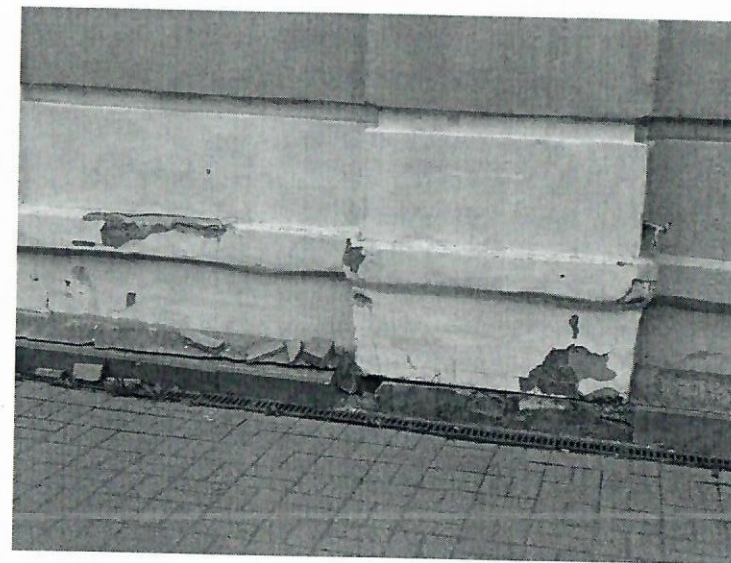
Фото 13. Состояние цокольной части.

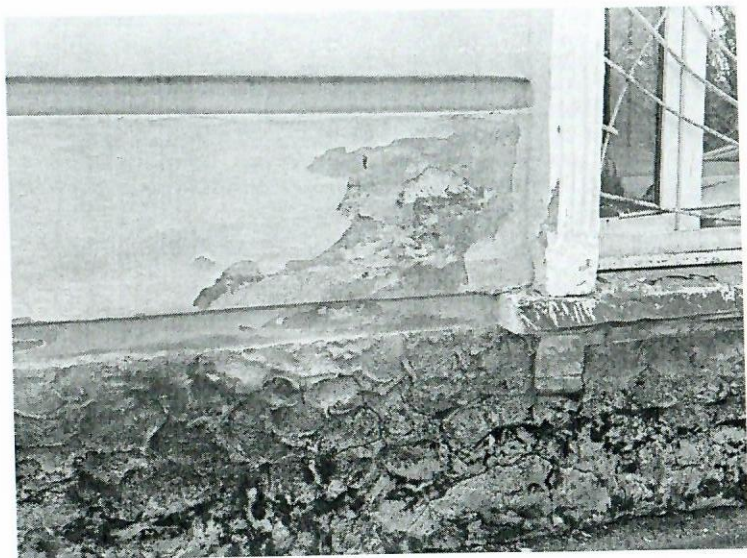
Фото 14. Состояние стен.

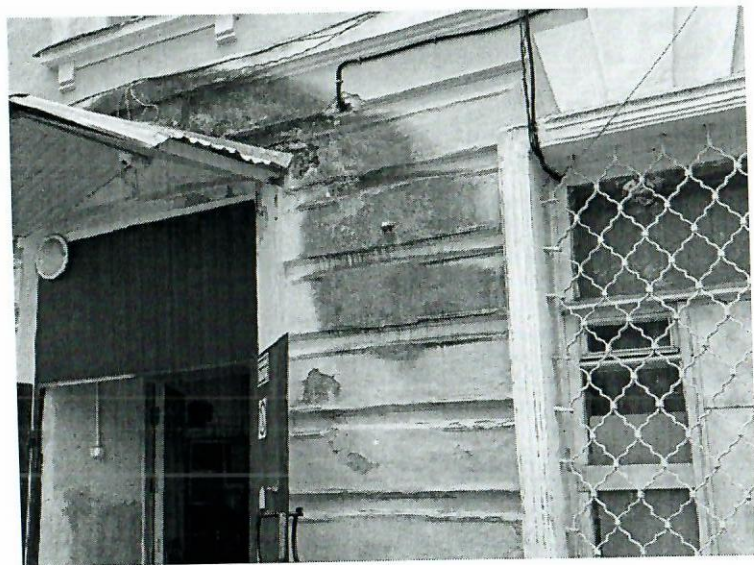
Фото 15. Состояние стен.

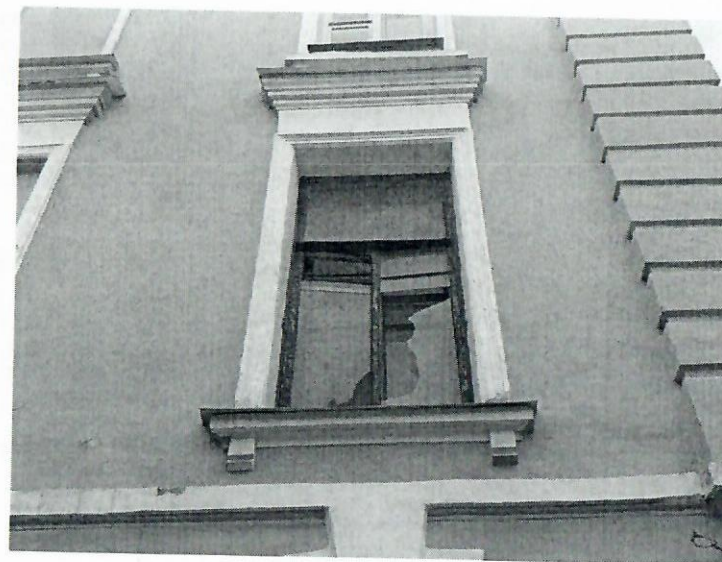
7. Состояние дверей, окон: наружные двери – деревянные и металлические; внутренние двери – металлические и деревянные. Наблюдается коррозия металла, шелушение красочного слоя, сколы. Оконные рамы – ПВХ и деревянные. На окнах первого этажа установлены металлические решетки. Зафиксировано шелушение красочного слоя, коробление рам, местами утрата остекления. Состояние – ограничено работоспособное.

Фото 20. Состояние окон.

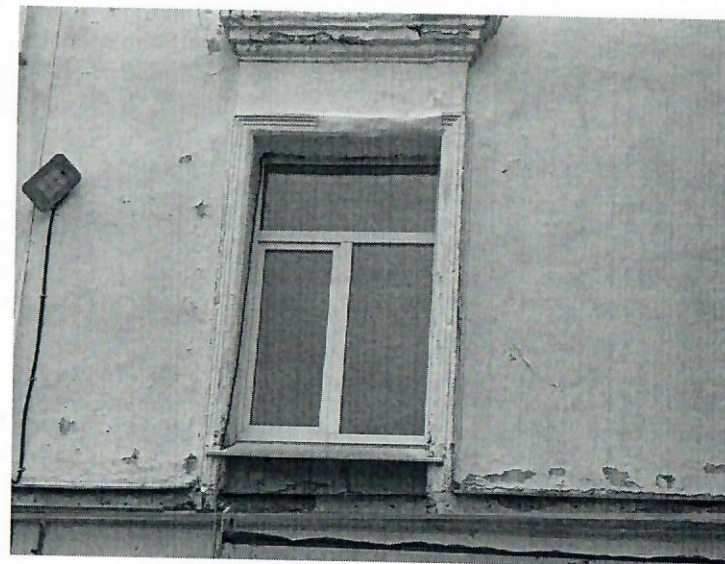
Фото 21. Состояние окон.

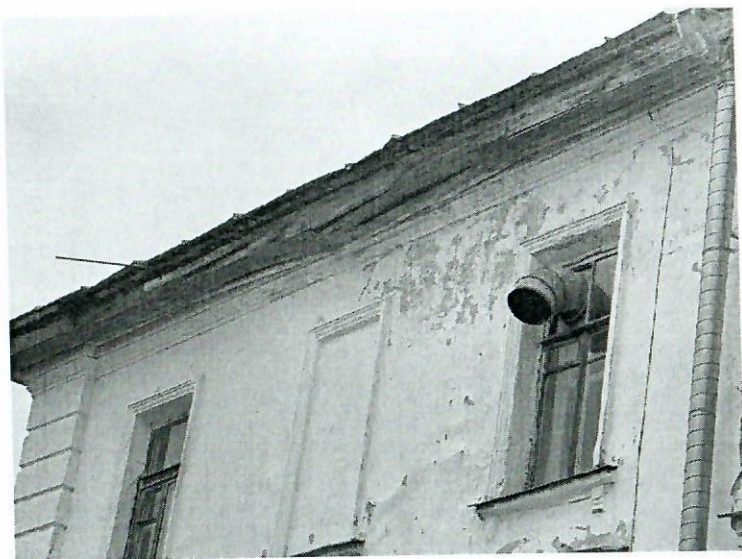
4. Состояние кровли: вальмовая крыша сложной конфигурации по деревянной обрешетке, покрыта железом. Листы покрытия местами корродировали, в некоторых местах имеются загибы. В карнизной части, обрешетке и в местах опирания стропильных конструкций на мауэрлат зафиксированы следы намокания, гнили, биопоражения. Обрешетка локально отсутствует. Древесина стропильных конструкций и обрешетки находится в неудовлетворительном состоянии, зафиксированы следы пожара. Водосток организован со стороны южного фасада. Состояние кровли – неудовлетворительное.

Фото 22. Состояние карнизной части.

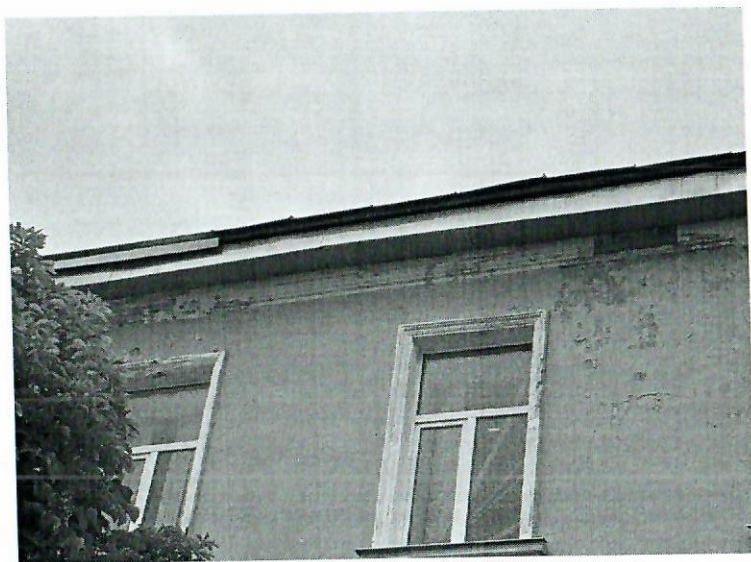
Фото 23. Состояние карнизной части.

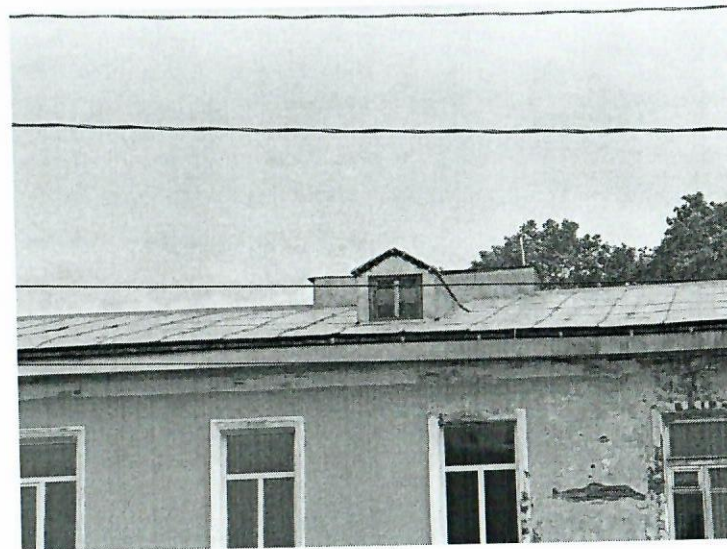
Фото 24. Состояние кровли.

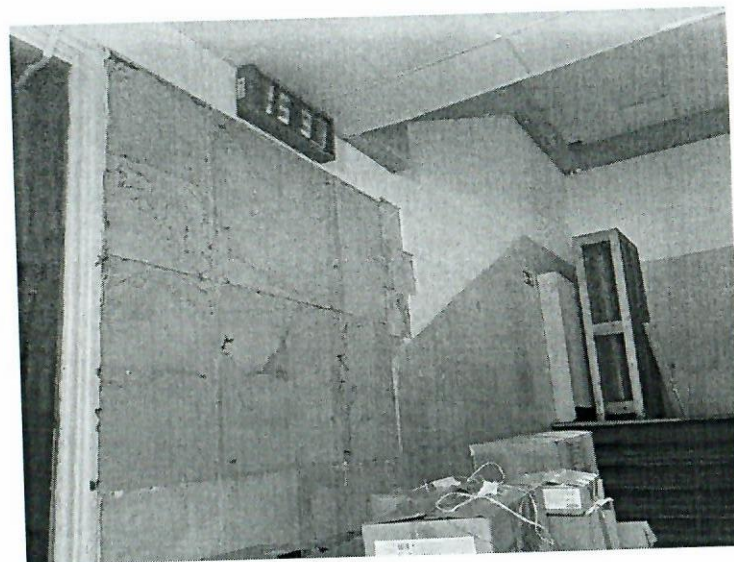
Фото 48. Состояние стен.

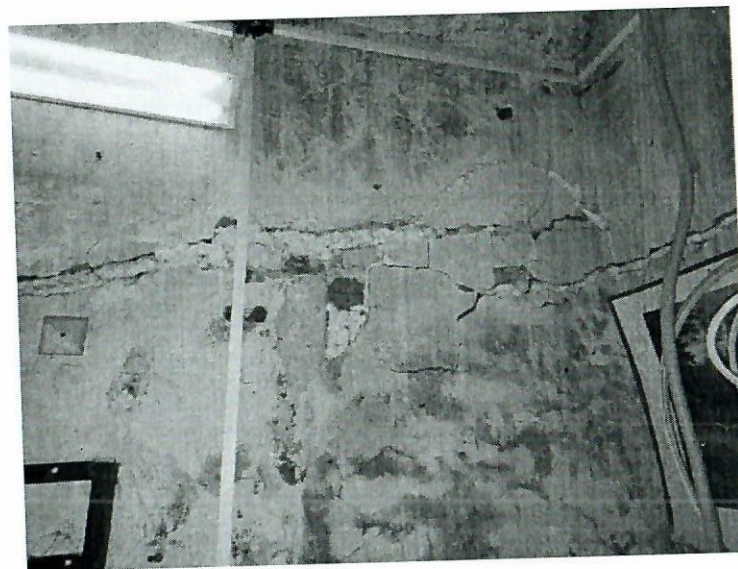
Фото 49. Состояние стен.

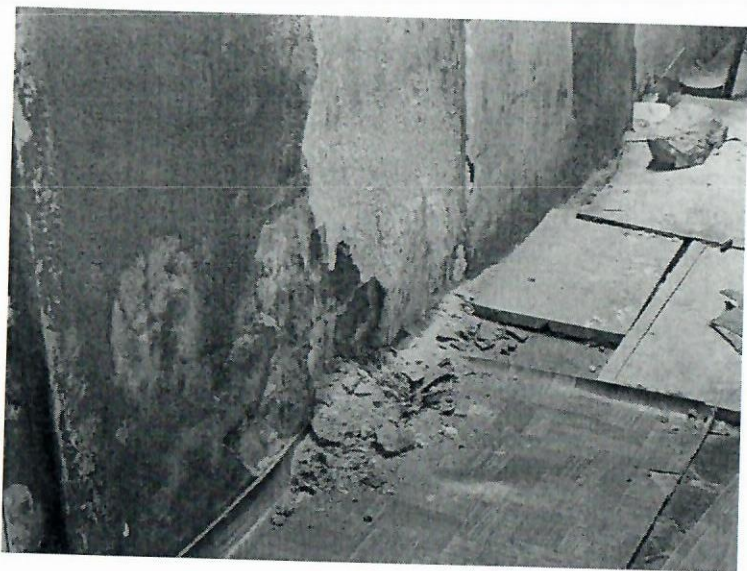
Фото 50. Состояние стен.

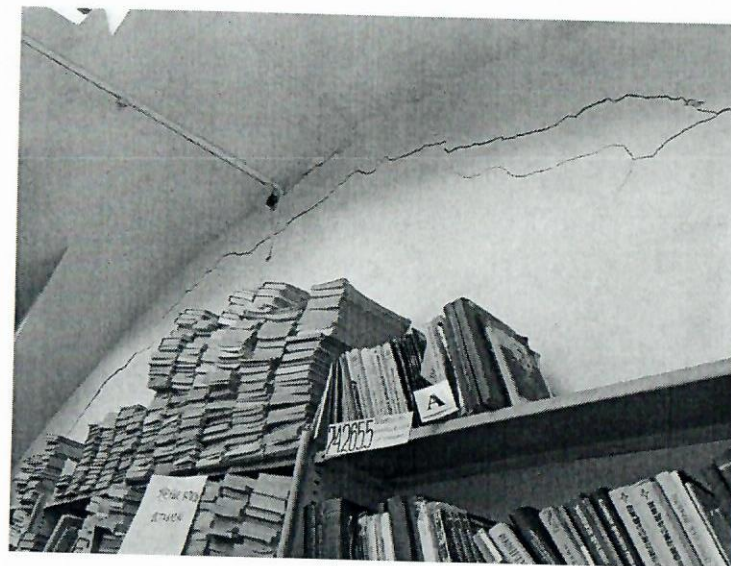
Фото 52. Состояние стен.

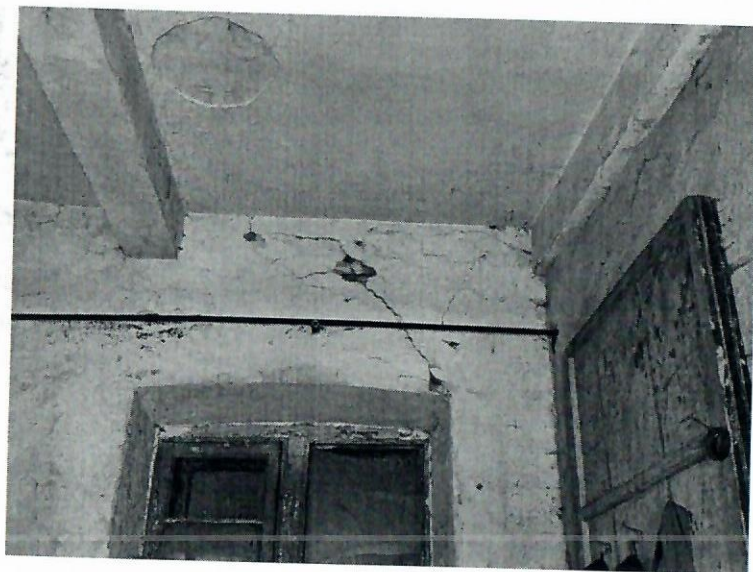
Фото 51. Состояние стен.

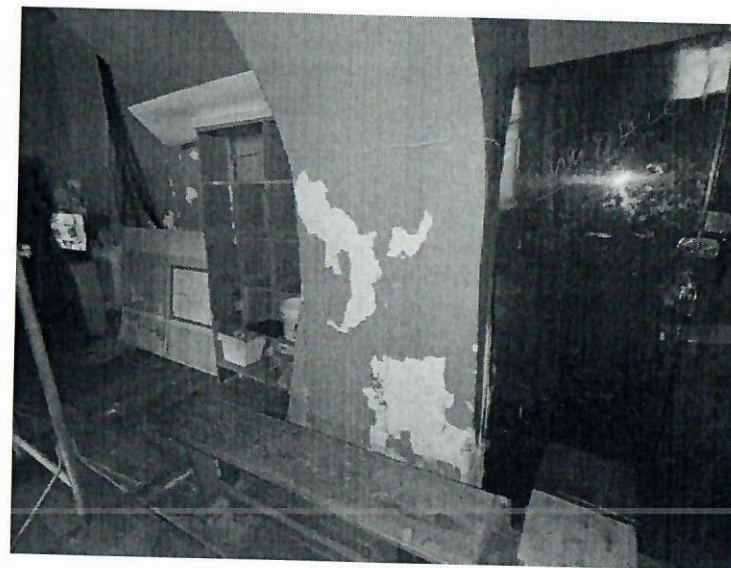
Фото 53. Состояние стен.

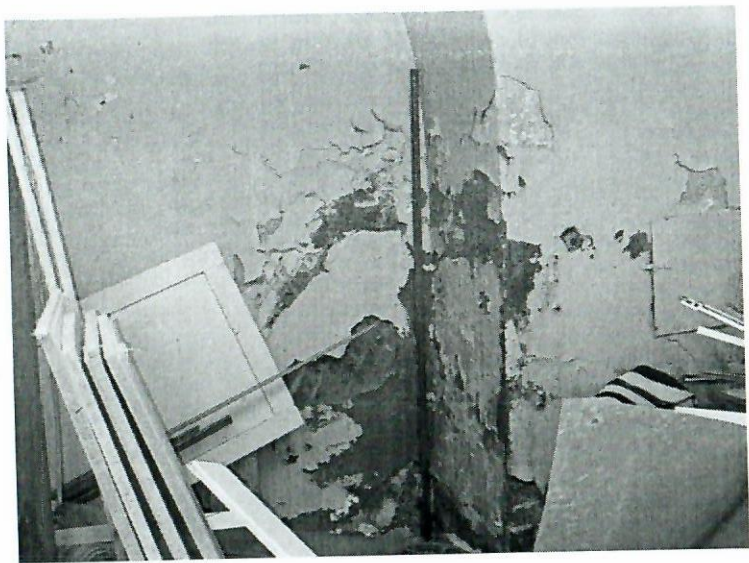
Фото 54. Состояние стен.

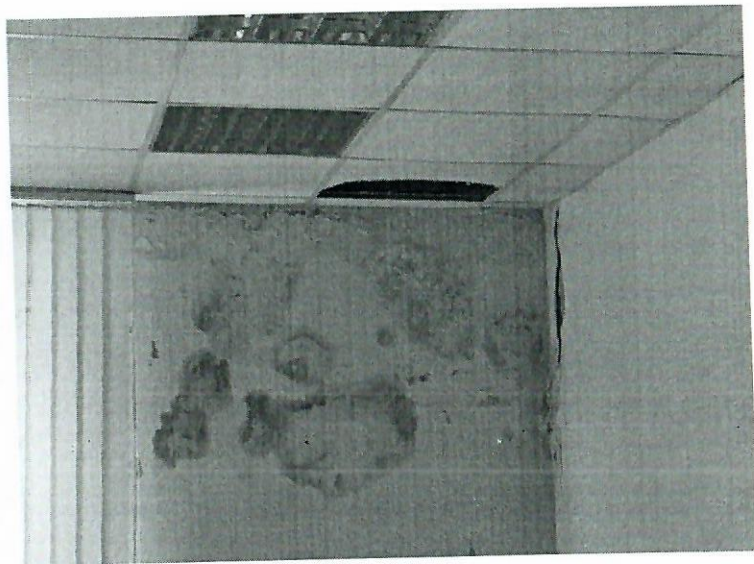
Фото 55. Состояние стен.

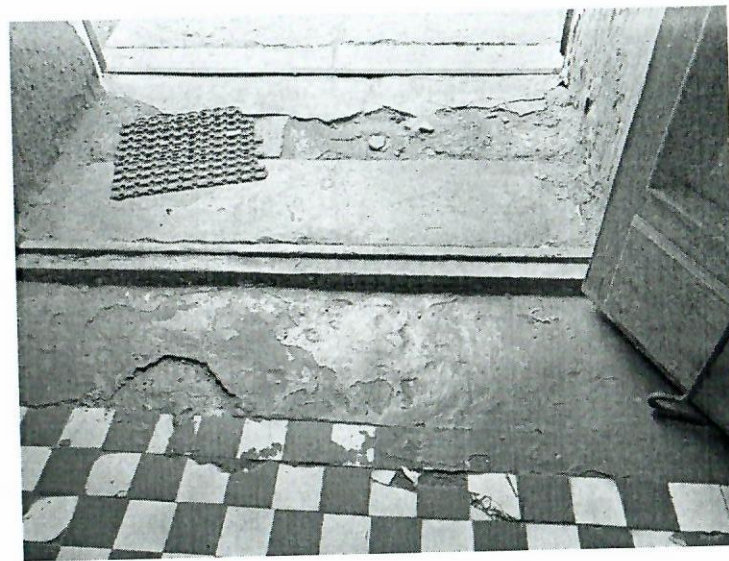
6. Состояние полов: деревянные, дощатые, покрашены масляной краской. Зафиксированы потери в местах большой проходимости, сколы древесины, следы намокания, биопоражения, гниение. В некоторых помещениях напольное покрытие – линолеум, керамическая плитка, листы ДВП. Обнаружены сколы плитки, разрывы и вздутие линолеума, следы намокания, биопоражений. Состояние – неудовлетворительное.

Фото 56. Состояние пола.

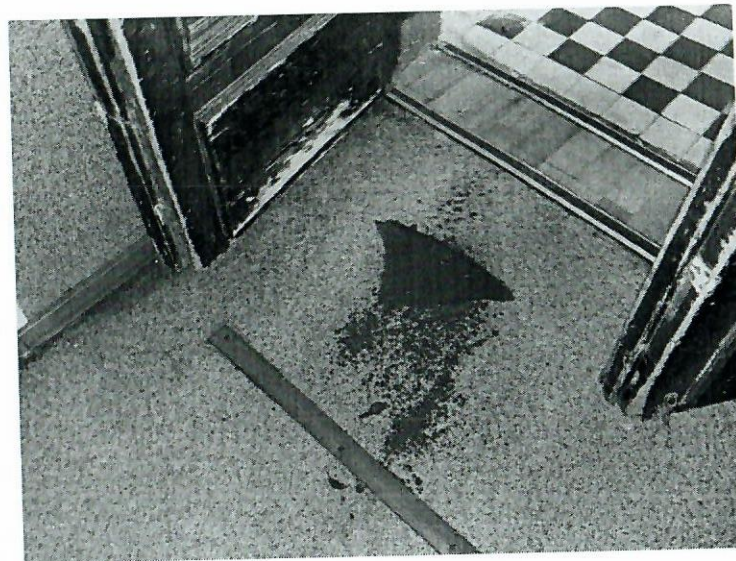
Фото 57. Состояние пола.

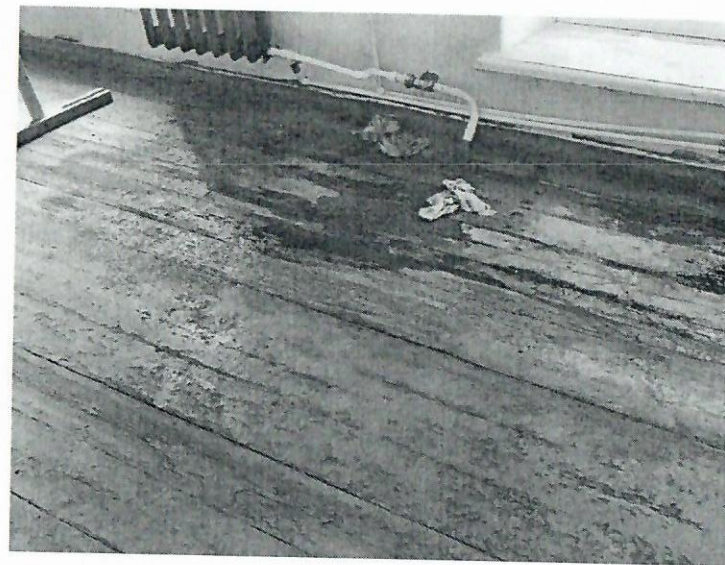
Фото 60. Состояние пола.

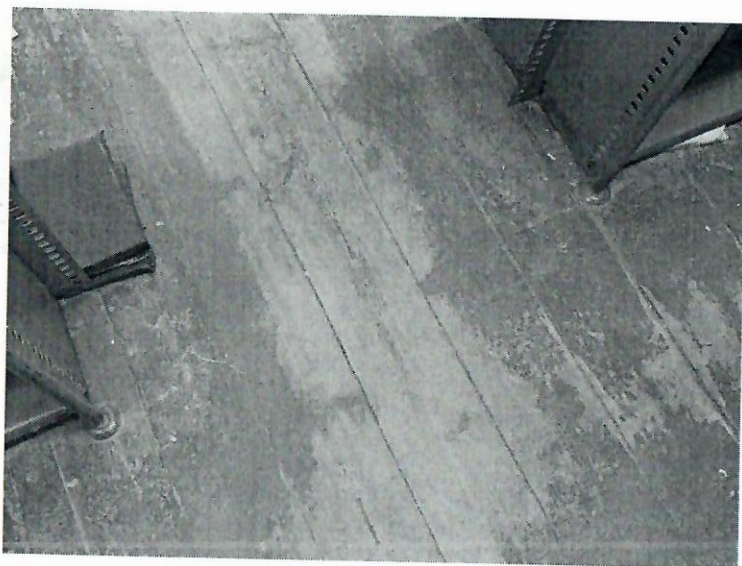
Фото 59. Состояние пола.

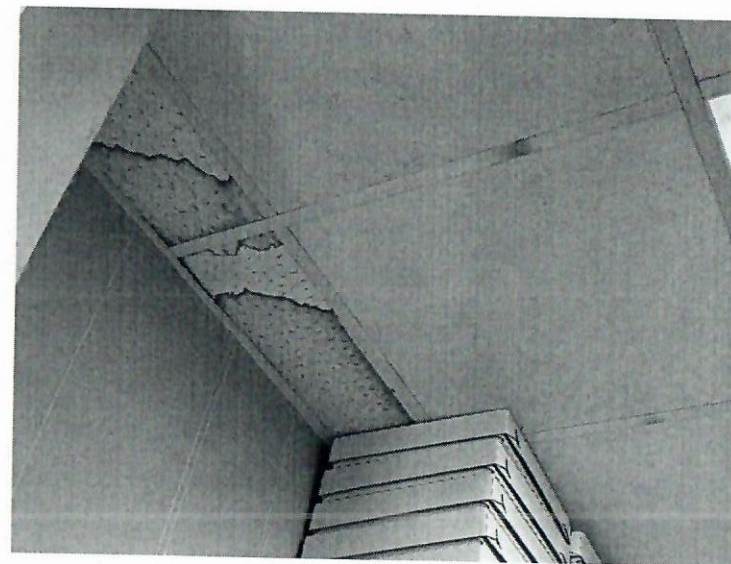
5. Состояние перекрытий: некоторые помещения первого этажа перекрыты сводами, межэтажные и чердачные перекрытия – плоские по деревянным балкам. Потолки оштукатурены и покрашены, в некоторых помещениях установлены подвесные потолки типа «Армстронг». На потолках зафиксированы следы протечек, биопоражения, шелушение красочного слоя, трещины, утрата штукатурного слоя до дранки и элементов подвесного потолка. Состояние – ограничено работоспособное, частично неудовлетворительное.

Фото 61. Состояние потолка.

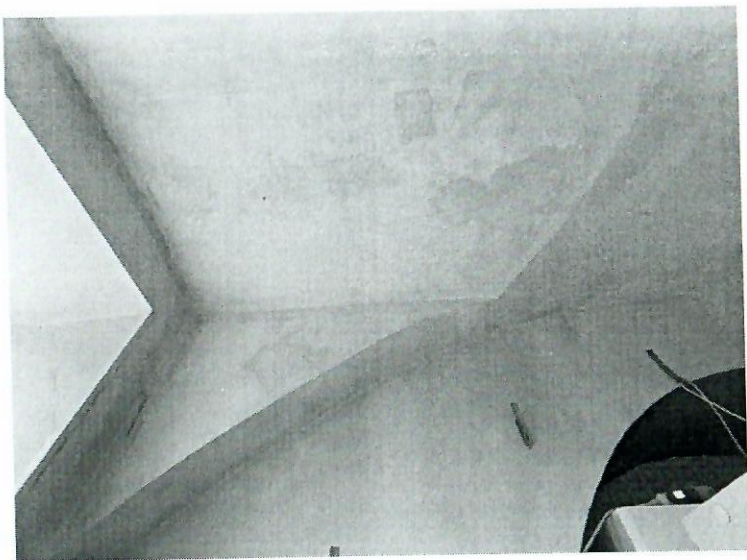
Фото 62. Состояние потолка.

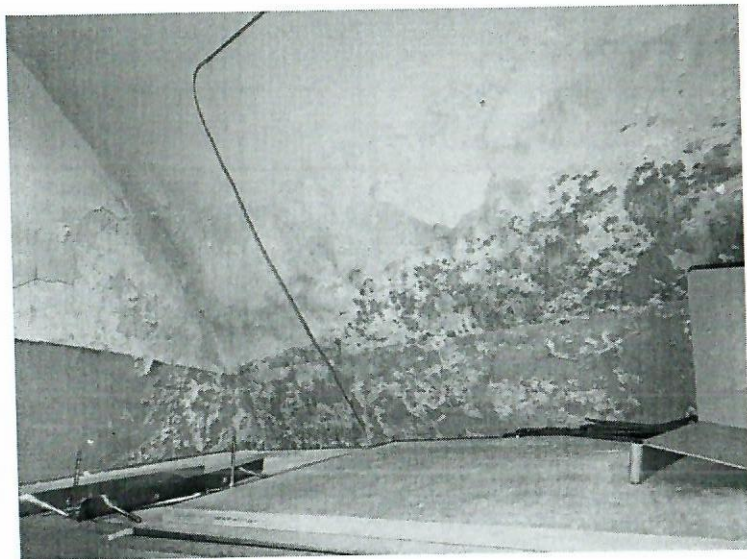
Фото 63. Состояние потолка.

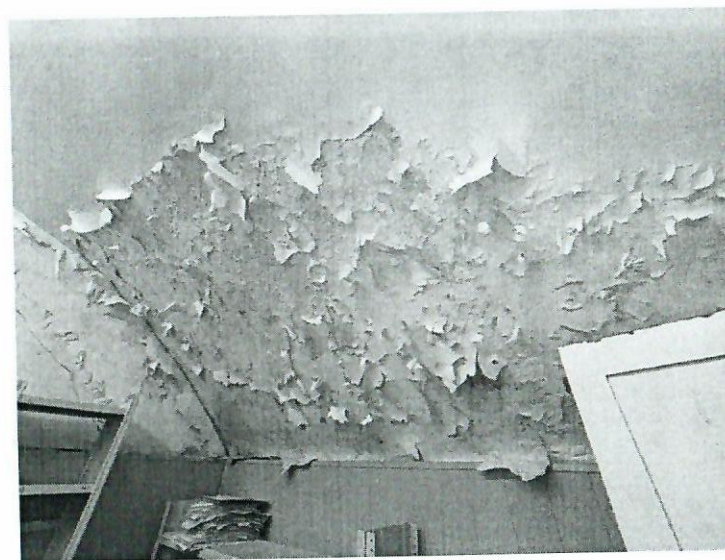
Фото 64. Состояние потолка.

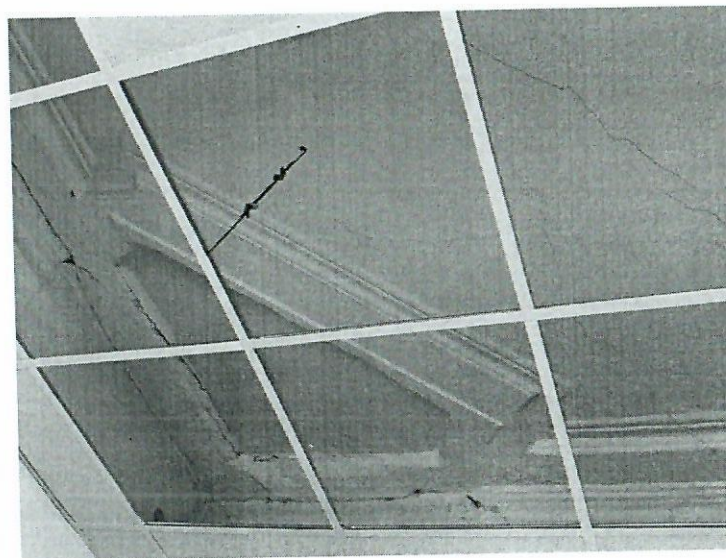
Фото 65. Состояние потолка и карниза.

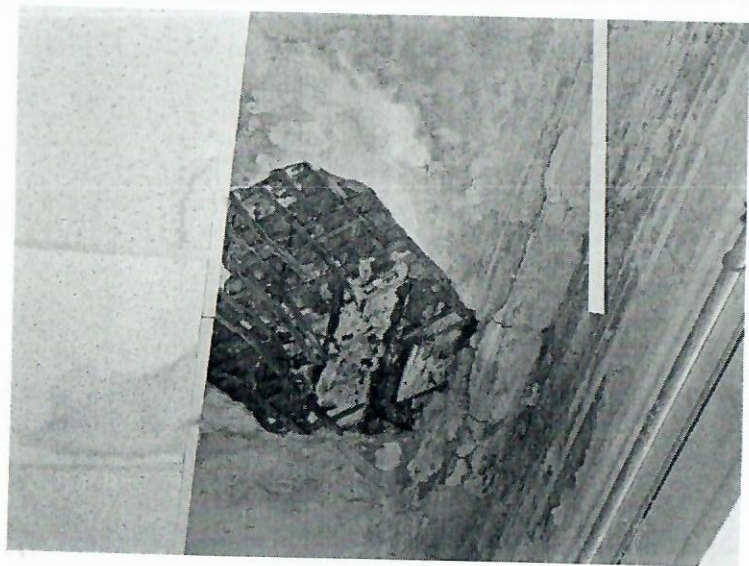
Фото 66. Состояние потолка.

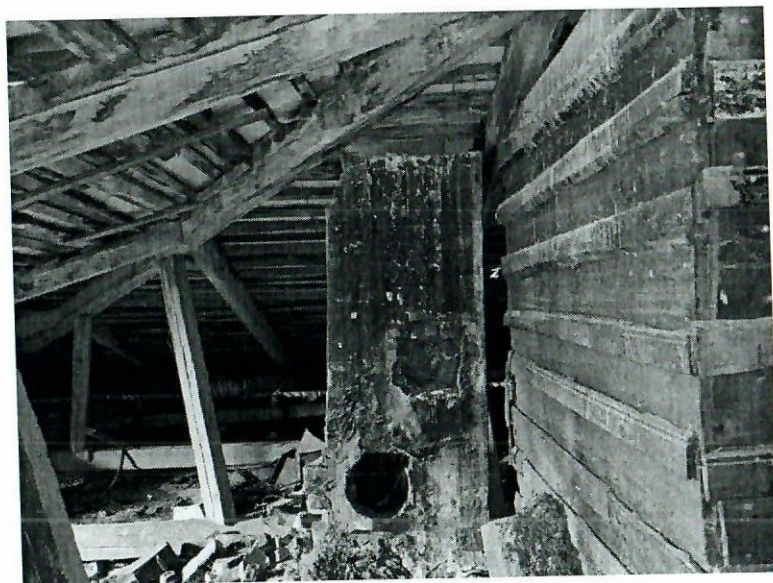
Фото 83. Состояние элементов стропильной системы и печи.

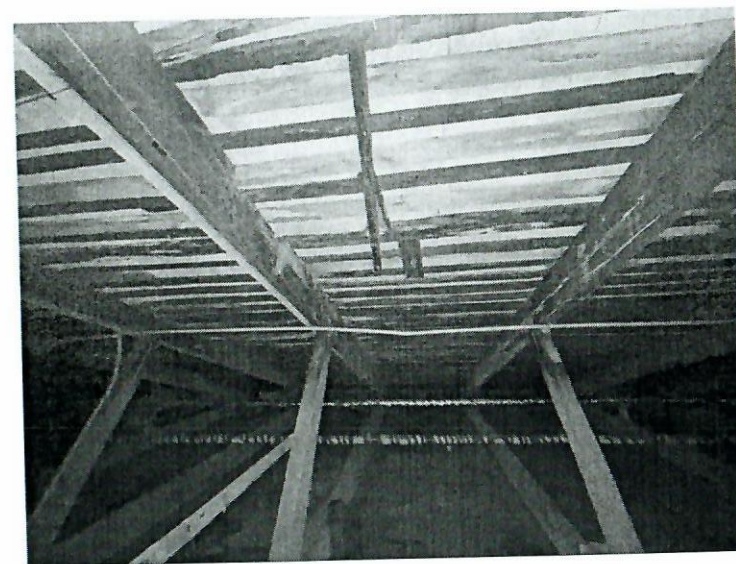
Фото 84. Состояние элементов стропильной системы.

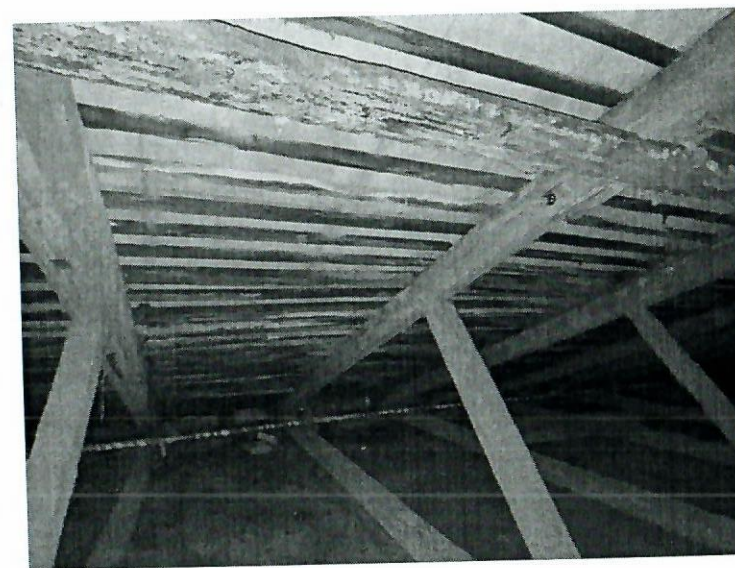
Фото 85. Состояние элементов стропильной системы.

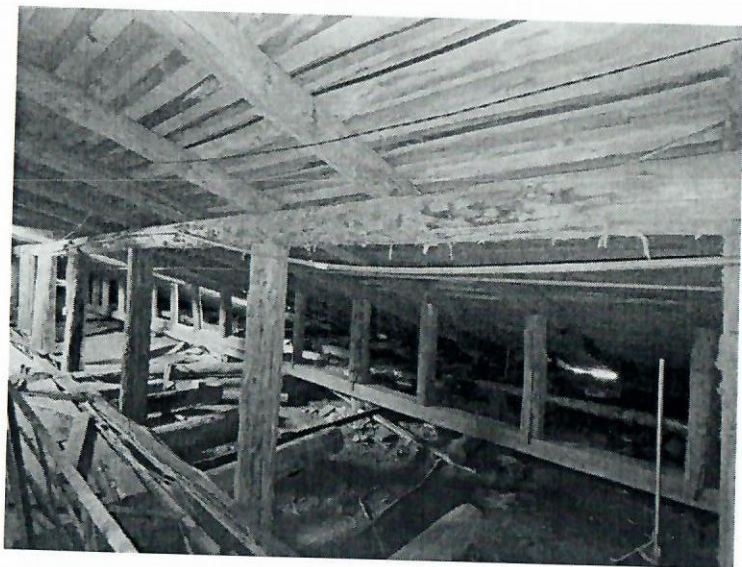
Фото 86. Состояние элементов стропильной системы.

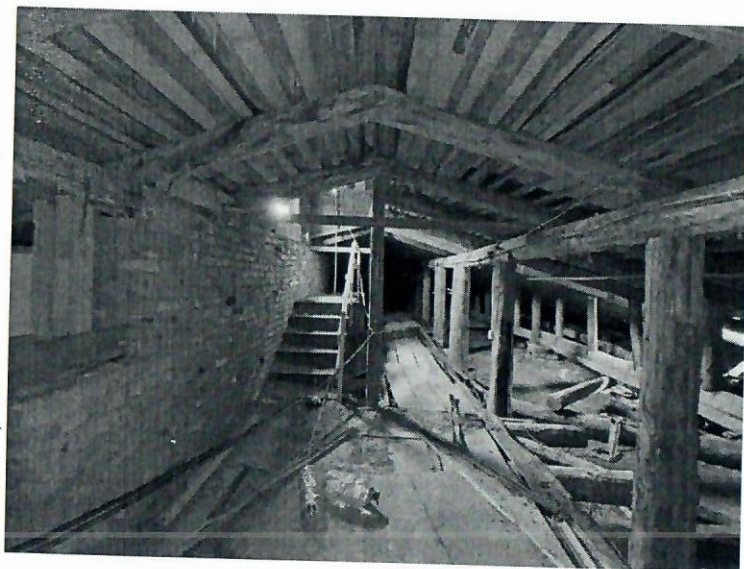
Фото 87. Состояние элементов стропильной системы.
