АКТ

осмотра объекта культурного наследия регионального значения (за исключением отдельных объектов культурного наследия, перечень которых устанавливается Правительством Российской Федерации), регионального и местного (муниципального) значения (далее – объект культурного наследия), составляемый в целях признания объекта культурного наследия, не являющегося многоквартирным жилым домом, находящимся в неудовлетворительном состоянии

Главным управлением охраны объектов культурного наследия Вологодской области 06 июня 2025 года проведен осмотр объекта культурного наследия регионального значения «Здание Вологодского педагогического университета, первого высшего учебного заведения на Европейском Севере, где преподавали заслуженный врач РСФСР, профессор Лебедев Василий Вячеславович (1893-1969 гг.); доктор биологических наук, профессор Чулков Николай Александрович (1881-1956 гг.); доктор философских наук, профессор, Шишкин Александр Федорович (1902-1974 гг.)», XIX в., расположенного по адресу: Вологодская область, г. Вологда, ул. С. Орлова, 6.

## Фотофиксация

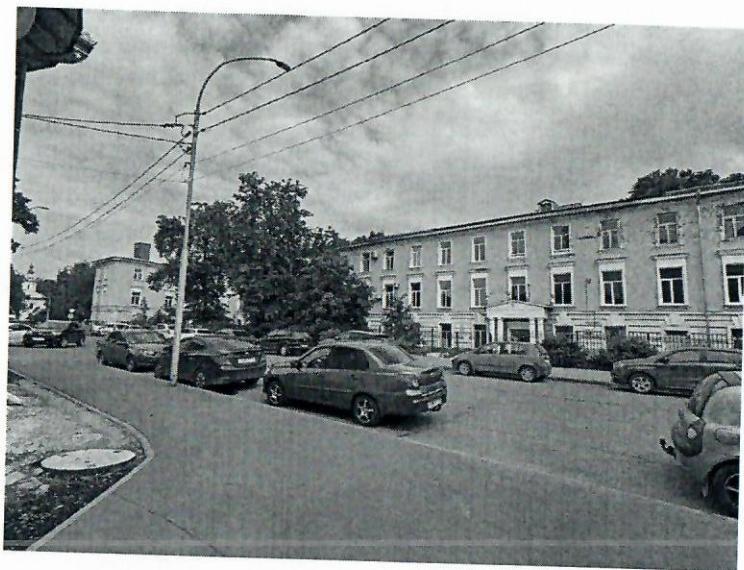
Фото 3. Фрагмент южного фасада.

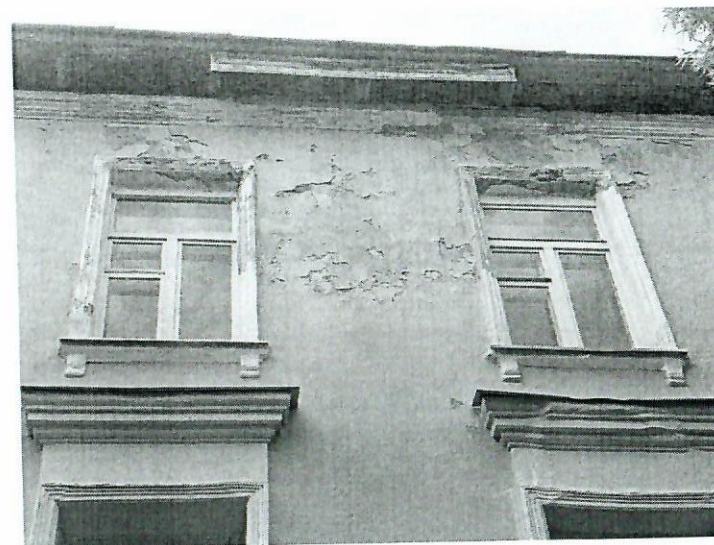
3. Состояние стен: кирпичные, оштукатурены и покрашены. Зафиксировано шелушение красочного слоя, утраты штукатурного слоя, разрушения кирпичной кладки, трещины, следы намокания и биопоражения, отмечены следы актов вандализма. На стенах здания закреплены внешние блоки кондиционеров. Состояние стен – неудовлетворительное.

Фото 16. Состояние стен, окон и карниза.

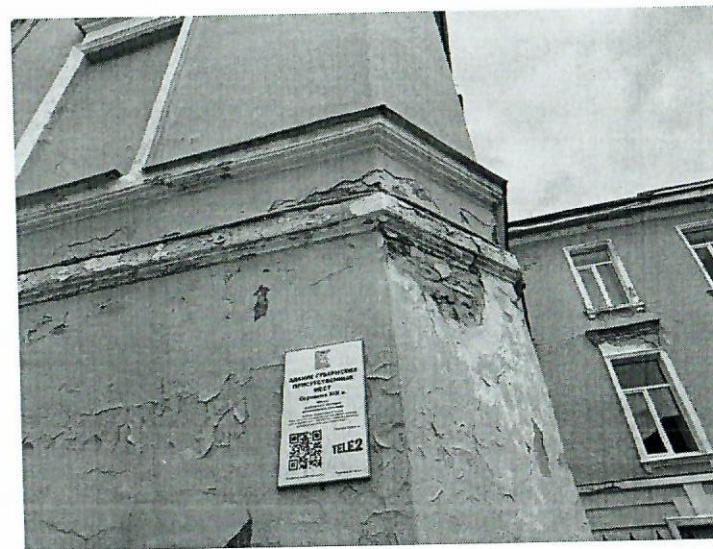
Фото 17. Состояние декоративных элементов.

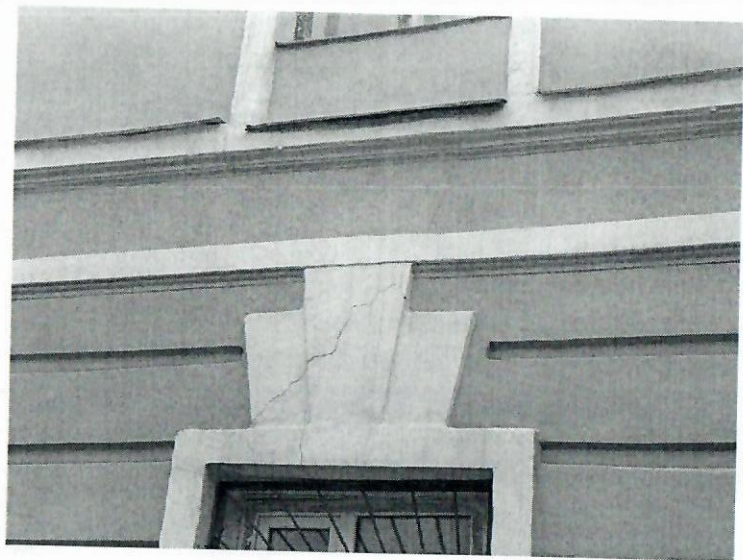
Фото 18. Состояние декоративных элементов.

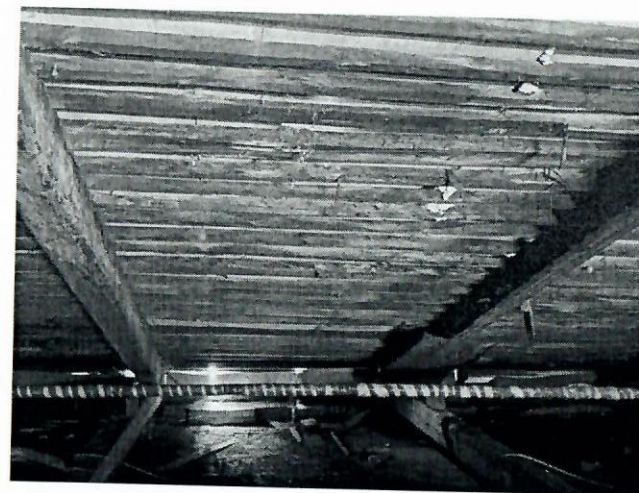
Фото 87. Состояние элементов стропильной системы.

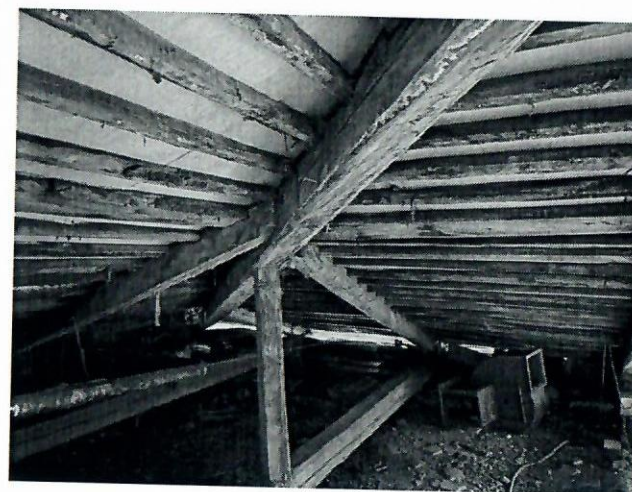
Фото 88. Состояние элементов стропильной системы.
