АКТ

осмотра объекта культурного наследия регионального значения (за исключением отдельных объектов культурного наследия, перечень которых устанавливается Правительством Российской Федерации), регионального и местного (муниципального) значения (далее – объект культурного наследия), составляемый в целях признания объекта культурного наследия, не являющегося многоквартирным жилым домом, находящимся в неудовлетворительном состоянии

Главным управлением охраны объектов культурного наследия Вологодской области 06 июня 2025 года проведен осмотр объекта культурного наследия регионального значения «Здание Вологодского педагогического университета, первого высшего учебного заведения на Европейском Севере, где преподавали заслуженный врач РСФСР, профессор Лебедев Василий Вячеславович (1893-1969 гг.); доктор биологических наук, профессор Чулков Николай Александрович (1881-1956 гг.); доктор философских наук, профессор, Шишкин Александр Федорович (1902-1974 гг.)», XIX в., расположенного по адресу: Вологодская область, г. Вологда, ул. С. Орлова, 6.

## Фотофиксация

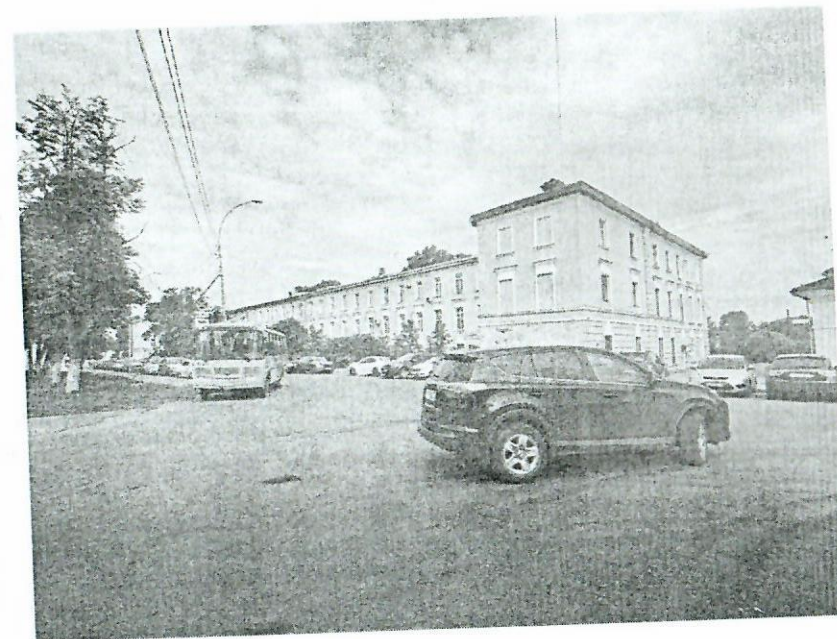
Фото 1. Общий вид с юго-востока.

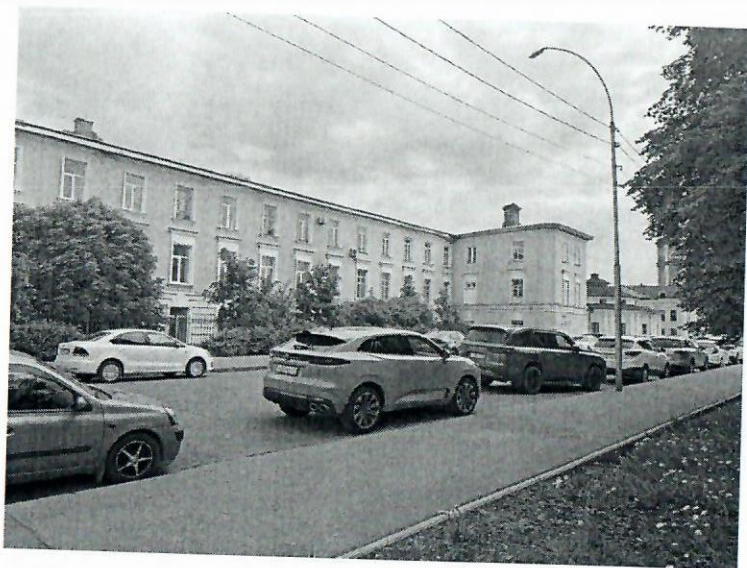
Фото 2. Южный фасад.

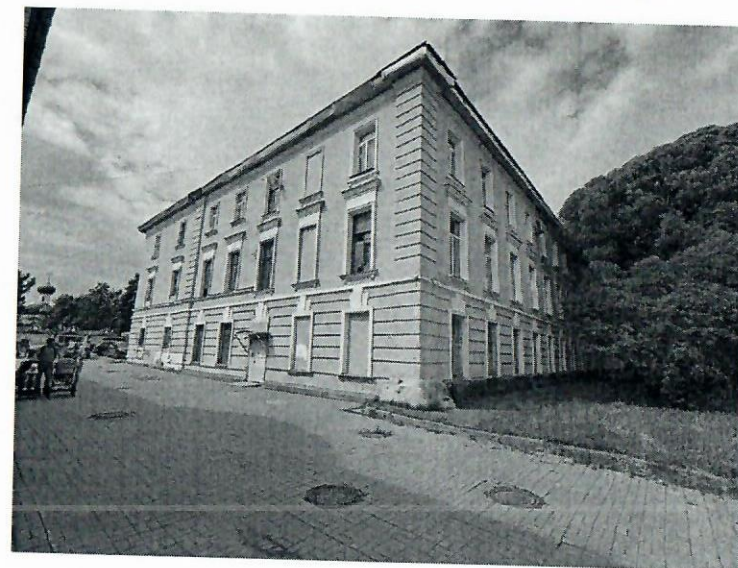
Фото 5. Восточный фасад.

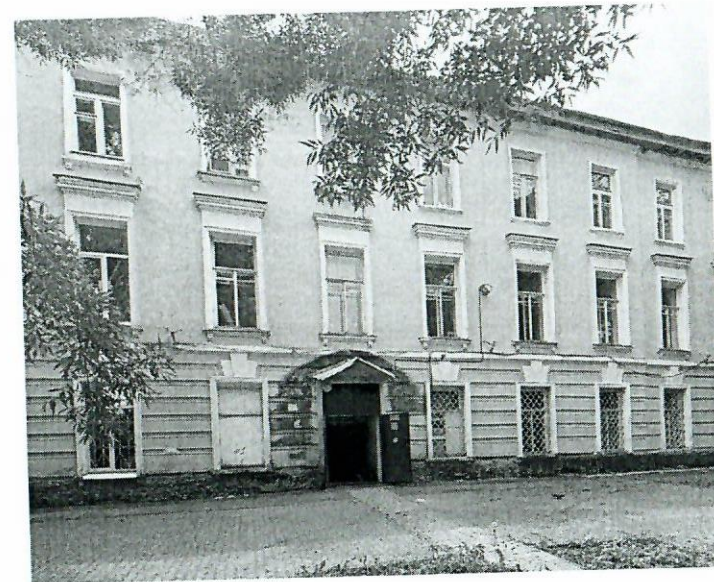
Фото 8. Фрагмент северного фасада.

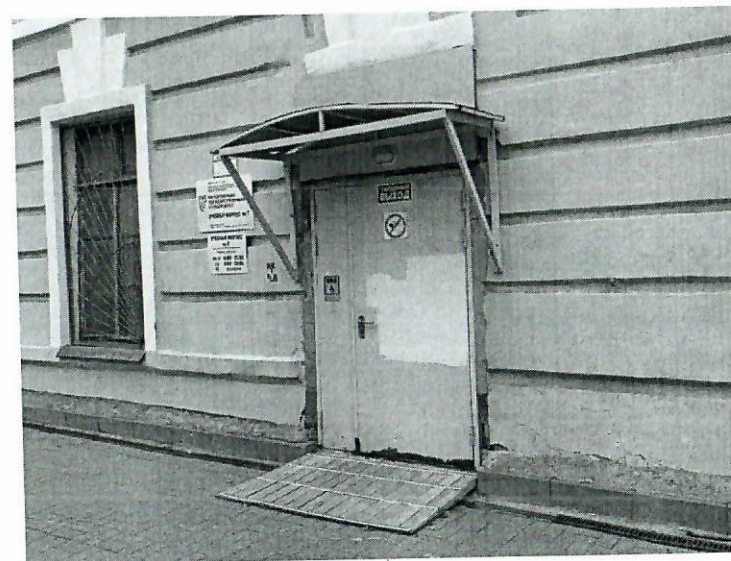
Фото 25. Наружные двери.

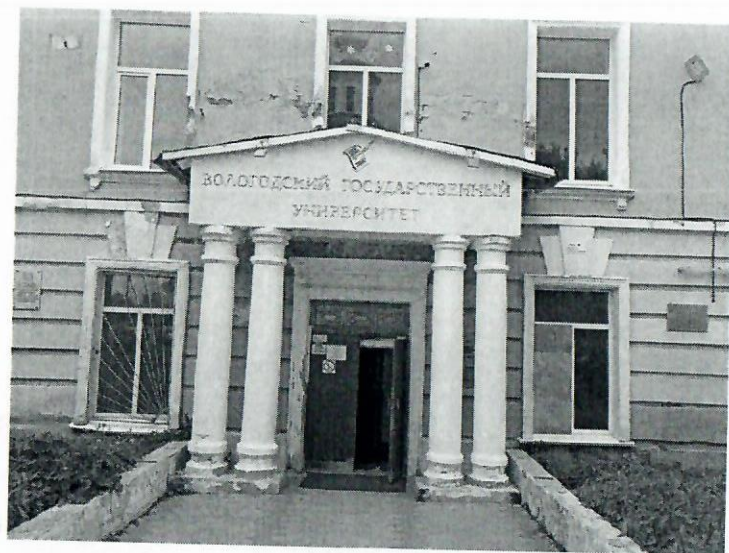
Фото 26. Наружные двери.

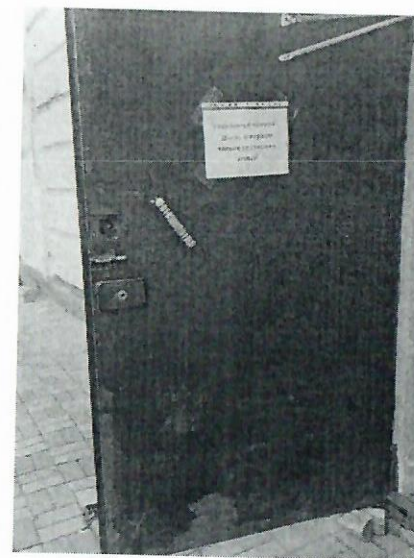
Фото 28. Наружные двери.

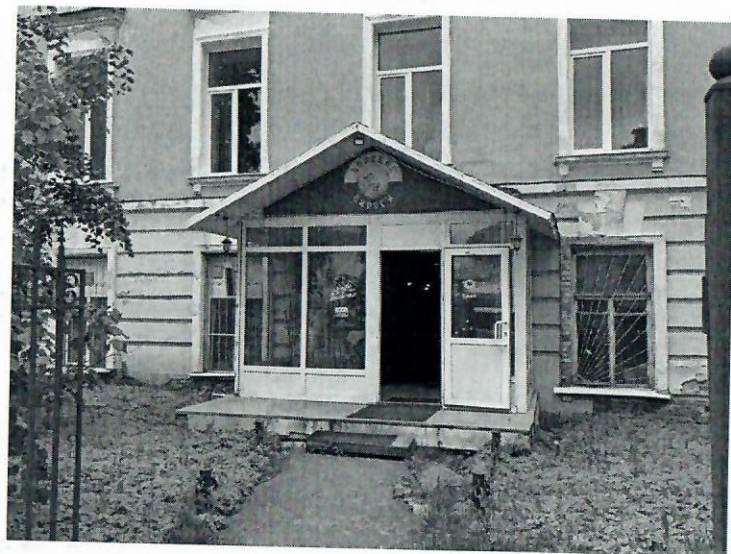
Фото 27. Наружные двери.

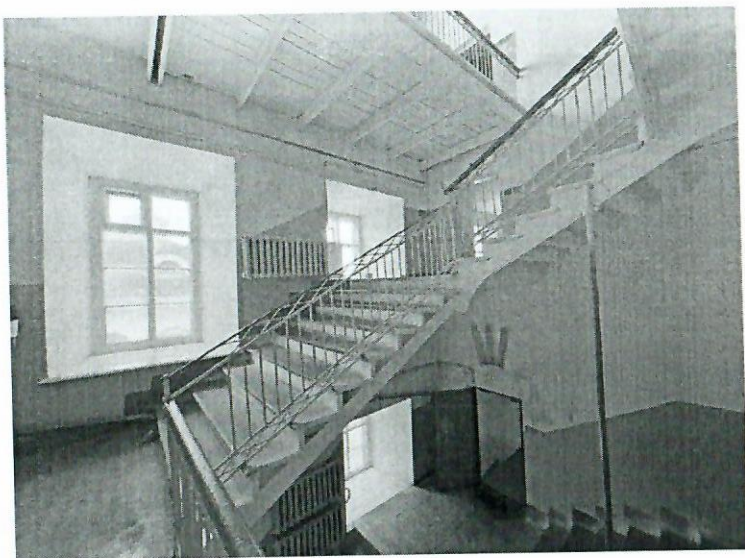
Фото 70. Междуетажная лестница.

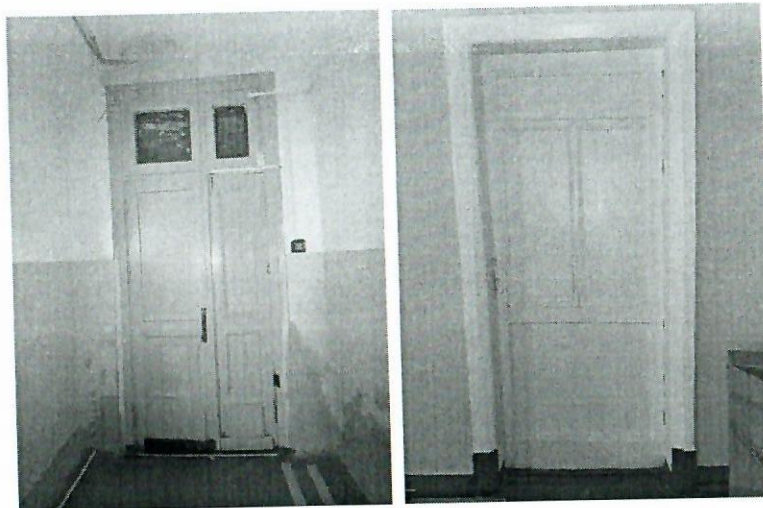
7. Состояние дверей, окон: наружные двери – деревянные и металлические; внутренние двери – металлические и деревянные. Наблюдается коррозия металла, шелушение красочного слоя, сколы. Оконные рамы – ПВХ и деревянные. На окнах первого этажа установлены металлические решетки. Зафиксировано шелушение красочного слоя, коробление рам, местами утрата остекления. Состояние – ограничено работоспособное.

Фото 79, 80. Состояние дверей.
